BEWÄHRTE BELZONA-LÖSUNG FÜR KONDENSATOREN

GuD-Kombikraftwerk, Nordwales, Großbritannien

Kondensatorwasserkästen in einem GuD-Kombikraftwerk. Belzona 2141 (ACR-Fluid Elastomer) wird seit fünf Jahren jährlich eingesetzt, um die Innenbeschichtung der Kästen auszubessern. Im Jahr 2012 wurde von Ingenieuren des Kraftwerks schwerwiegende Korrosion an den Entlüftungs- und Entwässerungsleitungen festgestellt, die zu Leckagen geführt hatte.

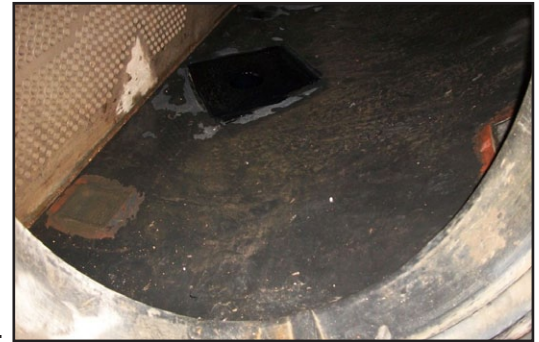
1. Reparaturen an der Innenbeschichtung.
2. Eine der korrodierten Entwässerungsleitungen.
3. Verklebung der geteilten Hülse am Entlüftungsrohr mittels Belzona 1831 (Super UW-Metal).
4. Abgeschlossene Reparatur eines Entlüftungsrohrs nach Beschichtung mit Belzona 5831 (ST-Barrier).

Die Anwendung wurde gemäß den Belzona Know-how System Infoblättern HEX-3, HEX-4 & HEX-9 durchgeführt. In Bereichen mit starker Kavitation wurde Belzona 2141 (ACR-Fluid Elastomer) für eine Patch-Reparatur eingesetzt. Für die Reparatur von Entlüftungs- und Entwässerungsleitungen wurden passgenaue Hülsen (gebogene Platten) angefertigt und mit Belzona 1831 (Super UW-Metal) verklebt. Abschließend wurde der Reparaturbereich mit Belzona 5831 (ST-Barrier) überbeschichtet, um die Reparatur zu verstärken und vor weiterer Korrosion zu schützen.
