ZEIT- UND KOSTENSPARENDE REPARATUR EINER VENTILATORNABE MIT BELZONA

Kraftwerk, Türkei

Kühlturm-Ventilatornabe, Durchmesser 1854 mm, Breite 537 mm

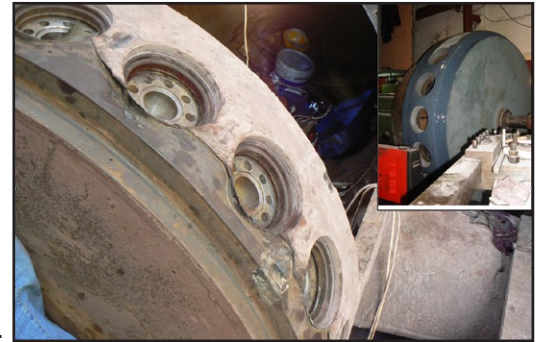
Erosion/Korrosion nach Versagen einer zuvor aufgetragenen Beschichtung. Ohne entsprechende Gegenmaßnahmen hätte dies zu schwerwiegenden Schäden am Ventilator führen können.

1. Stark korrodierte Nabe, v. a. an der Unterseite der Ventilatorflügel.
2. Das korrekte Profil wurde mithilfe von Drahtgeflecht und Formern erzeugt, die mit einer CNC-Maschine hergestellt wurden.
3. Auftrag von Belzona 1111 (Super Metal): Former sorgen für eine exakte Nachformung der Flügelfassungen.
4. Abgeschlossene Anwendung nach Wiederaufbau und Auftrag einer Schutzbeschichtung: Jede Fassung wird durch Montage eines Ventilatorflügels überprüft.
