## KEINE VERHANDLUNGSUNTERBRECHUNGEN DANK BELZONA

Gericht, Minneapolis, USA

Hauptventilator eines Kühlsystems

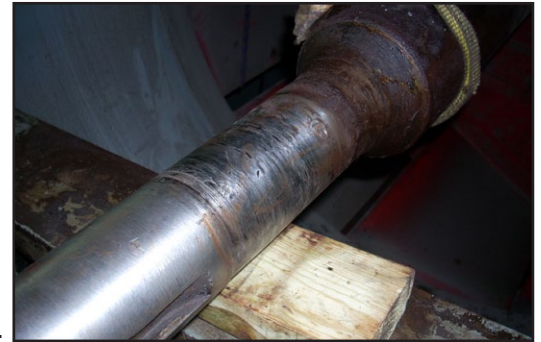
Nach Versagen des Lagers entstanden an der 6,35 cm Welle Riefen. Aufgrund des heißen Klimas war der Einsatz der Klimaanlage jedoch unbedingt erforderlich.

1. Geriefte Welle.
2. Oberflächenvorbereitung in Gang.
3. Aufgetragenes Belzona und mit Belzona-Trennmittel bestrichener, in Position gebrachter Former.
4. Abgeschlossene Anwendung an der Welle mit montiertem Lager.
