## DACH ÜBER PRODUKTIONSHALLE MIT BELZONA ABGEDICHTET

Sauglufungssystem auf dem Dach einer Produktionshalle.

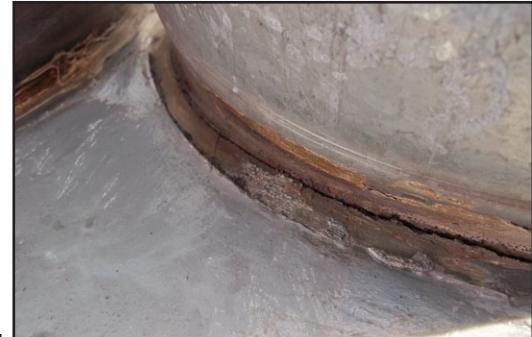
Witterung und UV-Beanspruchung hatten dazu geführt, dass die Gummiabdichtung an der Kanalführung undicht wurde, sodass Regenwasser direkt in die darunterliegende Produktionshalle tropfen konnte. Neben Gesundheits- und Sicherheitsrisiken für die Mitarbeiter hatte dies erhebliche Störungen im Betriebsablauf zufolge.

1. Schadhafte Verbindungsstelle.
2. Auftrag von Belzona 2211 (MP Hi-Build Elastomer) über dem Spalt.
3. Nach Abdichtung mit dem Belzona-Elastomer.
4. Zusätzlicher Schutz: Nach Auftrag eines vollverstärkten Systems aus Belzona 3111 (Flexible Membrane).
