BELZONA SCHÜTZT HEISSE ROHRLEITUNGEN

Raffinerie, Deutschland

Heiße Rohrleitungen (ca. 110 °C)

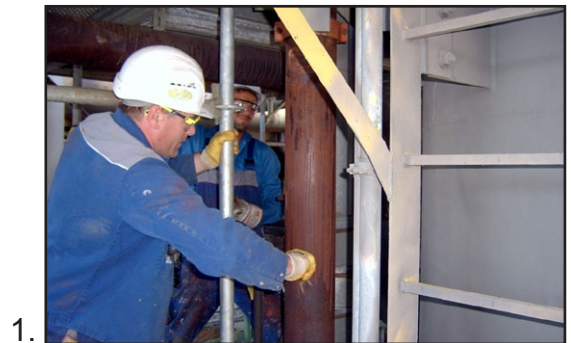
1. Oberflächenvorbereitung mittels Drahtbürste
2. Überprüfung der Oberflächentemperatur
3. Auftrag der Beschichtung
4. Abgeschlossene Anwendung

Die Anwendung wurde gemäß dem Belzona Know-how System Infoblatt TCC-5 durchgeführt. Da der Auftrag während des Betriebs auf der heißen Rohrleitung erfolgen sollte, kam eine umfassende Oberflächenvorbereitung zur Entfernung der vorhandenen Beschichtung nicht infrage. Das Belzona-System konnte bei minimaler Oberflächenvorbereitung mit einem Pinsel direkt auf die heiße Rohrleitung aufgetragen werden.
