TORRES CONTACTORAS DE CO₂

Repsol-YPF Yac. Loma la Lata, Neuquén, Argentina

Revestimiento interno de torres contactoras de CO₂

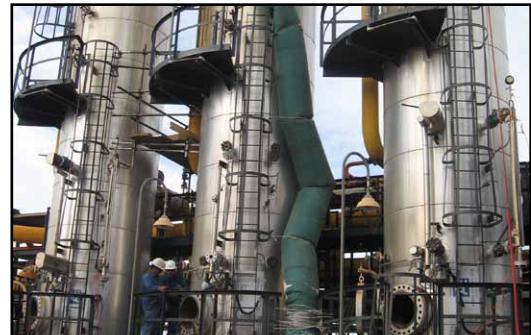
1. Vista de las 3 torres contactoras (las 3 fueron revestidas)
2. Aplicación de Belzona® 1391 en progreso
3. Vista de Belzona® 1391 aplicado
4. Vista interior de la torre
