## BELZONA SELLA FUGA DE ACEITE Y PROTEGE EL MEDIOAMBIENTE

Subestación eléctrica, Reino Unido

Escotilla de acceso de transformador inmerso en aceite.

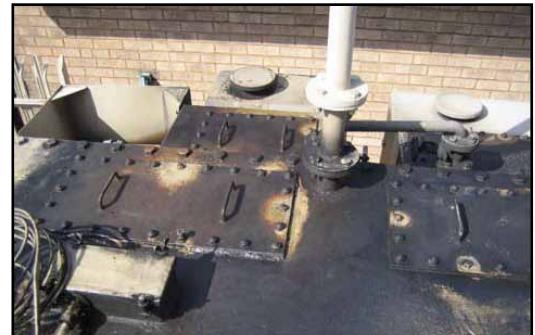
La fuga de aceite a través de la parte superior del transformador hacia el piso se dirigía hacia un drenaje en la carretera, constituyendo un serio problema ambiental.

1. Transformador con fuga
2. Preparación de superficie usando MBX Bristle Blaster
3. Preparación de superficie completada y fuga activa sellada con Belzona 1291
4. Reparación completa con aplicación de Belzona 1161
