## RELENANDO PROFUNDA EROSION EN BOMBA DE VACIO

Mina Polimetálica en los Andes peruanos a 4,000 m.s.n.m.

Interior de cuerpo central carcasa de una gran bomba de vacío tipo sello de anillo líquido

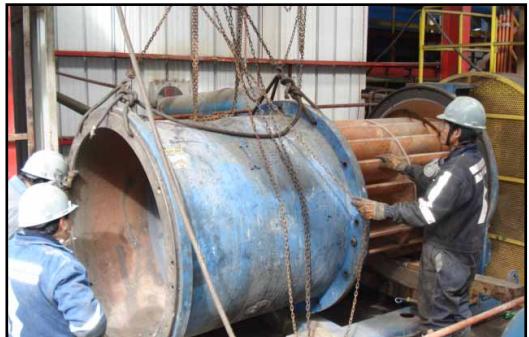
1. Desmontando componentes
2. Ranuras formadas por erosión en toda la vuelta a ambos lados
3. Rellenando con Belzona® 1311
4. Zona reconstruida recubierta luego con Belzona® 1341.

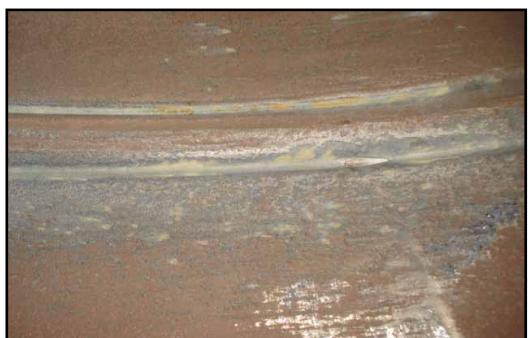
2.

El agua de sello arrastra sólidos erosionando profundamente el cuerpo central en toda la vuelta, a ambos lados de la nervadura central debilitando la carcasa preocupantemente y hasta llegando a perforar en un punto.
