BELZONA REPARA CONEXIÓN DE BRIDA CON FUGAS EN TRANSFORMADOR

Compañía Distribuidora de Electricidad, Reino Unido

Transformador contaminado con aceite

Fuga de aceite a través de conexiones de brida en la tubería

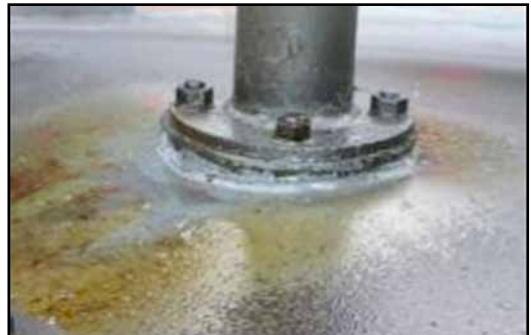
1. Aceite fugando de la brida
2. Belzona 1161 en plena aplicación
3. Inspección de la aplicación de Belzona 1161

Las reparaciones se llevaron a cabo in-situ sin necesidad de desconectar el transformador. Se aplicó Belzona 1161 sin tener que vaciar el aceite del transformador. La reparación fue un éxito total.
