BELZONA® SELLA FUGAS DE SF₆ EN CENTRAL HIDROELÉCTRICA

Central hidroeléctrica en British Columbia, Canadá

Tubería de gas SF₆

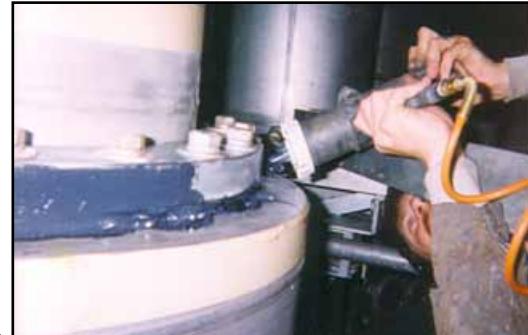
El gas SF₆ se perdía a través de las juntas del sistema, necesitando ser rellenado regularmente para detener la fuga

1. Belzona® 2211 fue inyectado en el espacio entre las dos bridas
2. La aplicación de la foto #1 una vez terminada
3. Otra brida sellada.

Belzona® 2211 (MP Hi-Build Elastomer)

La aplicación se llevó a cabo de conformidad con el folleto Belzona Know-How del sistema GSS-4.
