ZÓCALOS DE TANQUES

Solvay Indupa, Bahía Blanca

Tanque de almacenamiento de Soda Cáustica

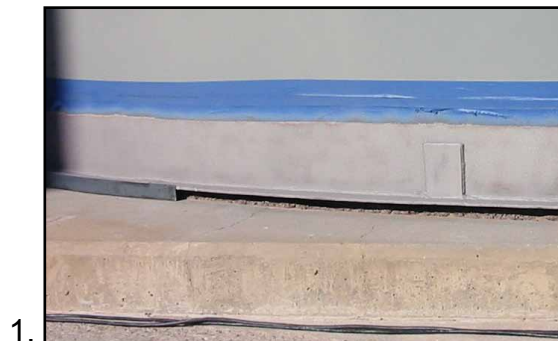
1. Se suelda la planchuela en el perímetro para disminuir espacio entre las partes
2. Aplicación de acondicionadores para hormigón y para metales no porosos
3. Aplicación de Belzona® 3111 Vista de aplicación finalizada

La aplicación se realizó según el folleto Belzona de Sistema Know-How GSS-3. Los pasos fueron los siguientes: Soldado de planchuela en el perímetro para disminuir el espacio libre, de manera de diera respaldo a la membrana. Delimitación del área de aplicación. Arenado, control de perfil de anclaje. Verificación de contenido de sales en el sustrato. Aplicación de acondicionadores. Aplicación de membrana
