BELZONA SELLA FUGAS DE SF6 EN CENTRAL HIDROELÉCTRICA

Central hidroeléctrica en la Columbia Británica, Canadá

Bridas de barras colectoras de SF6 (hexafluoruro de azufre).

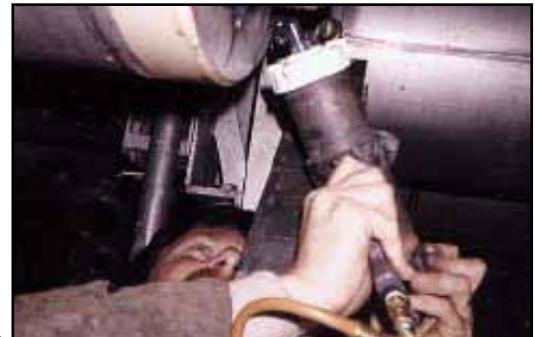
1. Se inyectó Belzona® 2211 entre las bridgas para llenar el espacio vacío
2. La aplicación terminada
3. Se sellaron varias bridgas con fugas.
