RESTAURACIÓN INTEGRAL EN INGRESO A CÁMARAS DE CONGELACIÓN

Productores de Pulpas - Guayaquil / Ecuador

Abril 2009

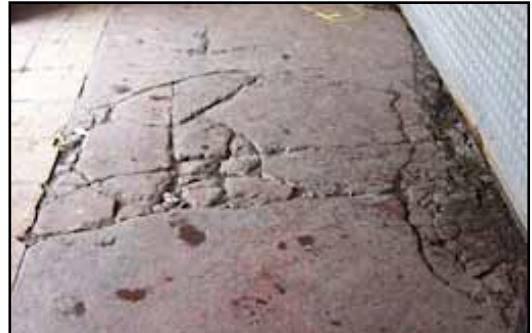
1.

Reconstrucción integral en la entrada de dos cámaras de congelación. El continuo ingreso de los montacargas, unido a la humedad que producen las cámaras de congelación, ocasionan la constante fractura del piso de concreto.

Deterioro estructural de los ingresos a las cámaras de congelación. Empozamiento de agua y proliferación de micro organismos. Auditorías externas para la exportación del concentrado de pulpas.

- Estado inicial de las cámaras de congelación - Abril 2009.
- Instalación de Belzona® 4521 para sellado de juntas.
- Belzona® 5811, recubrimiento protector y encapsulado de sistema antideslizante Belzona® 9211 agregado (trabajo concluido).
- Inspección realizada Septiembre 2010

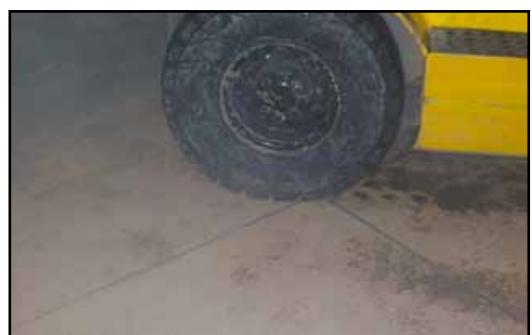
4.

El trabajo fue realizado en abril del 2009 y Belzona no ha sufrido degradación ni pérdida de espesor, ahorrando de esta manera tiempo y dinero en su mantenimiento.
