BARANDALES DE FIBRA DE VIDRIO ENCAPSULADOS CON BELZONA

Compañía petrolera en México

Sistema de tratamientos de aguas residuales con barandales dañados

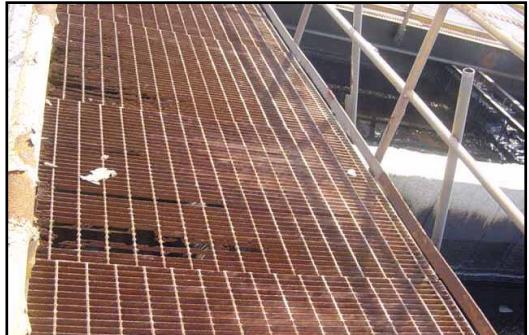
1.

Todos los barandales del equipo de tratamientos de aguas residuales de acero al carbón se encuentran deteriorados por el ataque del ácido sulfhídrico. Se tomo entonces la desicion de sustituirlos por otros fabricados en fibra de vidrio, pero el concreto no se adhiere al la fibra de vidrio.

- Aspecto general de los barandales y el concreto
- Arreglo de acero y fibra de vidrio acondicionados
- Tramo de madera forrado para encofrado
- Tramo terminado listo para recibir barandal
