BELZONA SELLA FILTRACION EN BRIDA DE TRANSFORMADOR

National Grid, Inglaterra

Mayo 2008

Transformador

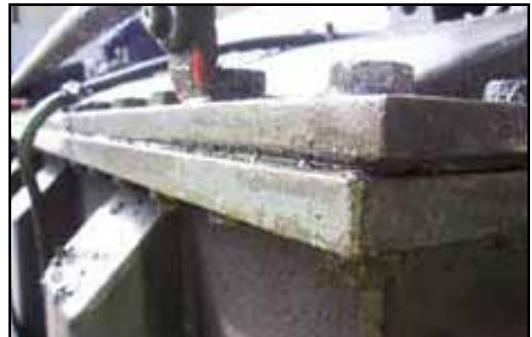
Filtración de aceite en las juntas de brida apernadas.

- Área con filtración
- MBX Bristle Blaster siendo usado para preparar la superficie
- Belzona 1161 incorporando Reinforcement Tape aplicado a la superficie
- Aplicación terminada
