BELZONA® RECONSTRUCCIÓN Y PROTECCIÓN BOMBA CENTRIFUGA

Fertilizantes Colombianos S.A., Colombia

Carcasa de bomba vertical

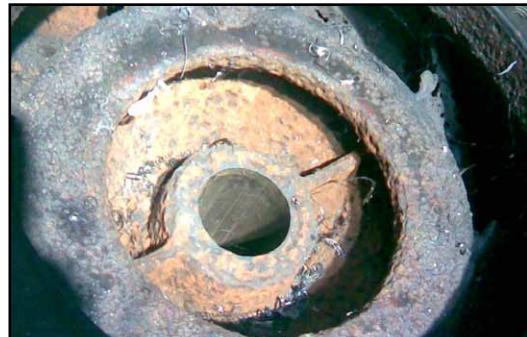
Deficiencia en el bombeo causado por el deterioro de los álabes de la carcasa principal y demás superficies internas desgastadas por erosión / corrosión

1. Deterioro de los álabes de la bomba centrífuga
2. Limpieza y preparación de superficie
3. Refuerzo y estructura de los álabes con malla de acero
4. Reconstrucción con Belzona® 1311 y protección interna con Belzona® 1341 y externa con Belzona® 5811
