## FILTRACIONES EN INTERRUPTOR ELÉCTRICO SF<sub>6</sub> SELLADAS CON BELZONA

Interruptores eléctricos cargados con gas en sub-estación.

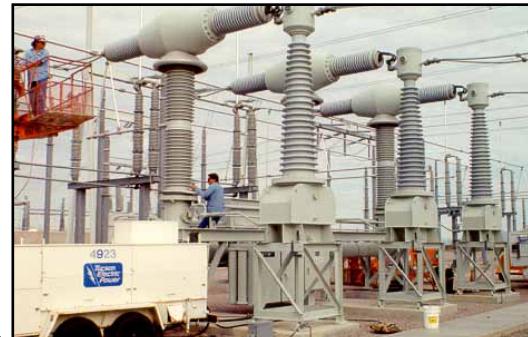
El gas SF<sub>6</sub> se estaba filtrando a través de los sellos en los cojinetes de porcelana tanto en el tope como en el fondo.

1. Reparando el tope y el fondo
2. Sello con producto Belzona (Tope)
3. Sello con producto Belzona (Fondo)

La aplicación fue llevada a cabo de acuerdo al folleto de Sistema Know-How VPF-11a. Seguido de la preparación de la superficie para perfilar el aluminio y remover el barniz de la porcelana. Belzona® 2311 fue usado para crear un sello entre dos materiales.
