PROTECCIÓN CONTRA FILTRACIONES EN BASES DE TANQUES DE COMBUSTIBLE

Planta de almacenamiento de combustibles, Puerto San José, Guatemala

Sellado de 2,000 metros lineales en la base de tanques de almacenamiento de Gasolina, Diesel y Bunker.

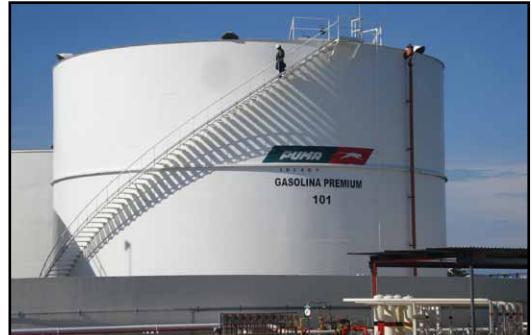
1. Tanques
2. Problema de corrosión en la base
3. Aplicación de Belzona® 3111
4. Aplicación terminada

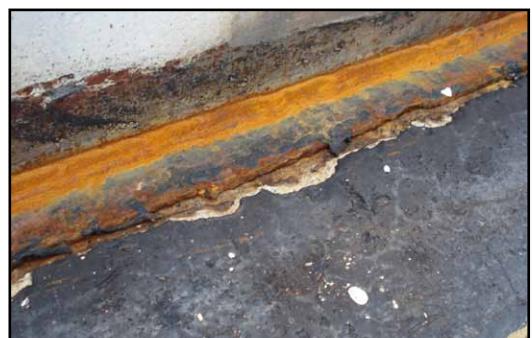
2.

La humedad penetraba en la base cementicia del tanque, provocando daños en el piso metálico del tanque y se necesitaba evitar que el mismo fuera afectado por corrosión.

La superficie fue preparada en ambos substratos mediante el método de sand blast, con arena volcánica para evitar chispa. Se siguieron las normas de limpieza SSPC-SP 10 y durante la aplicación se siguió el procedimiento GSS-3.

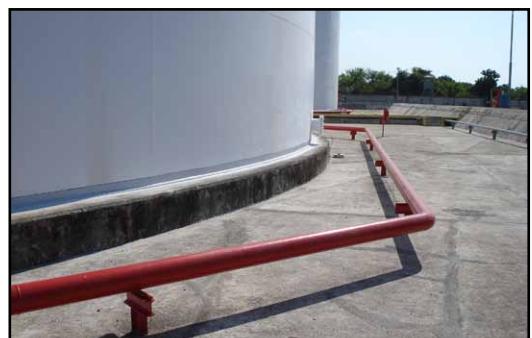
4.

Otros productos no habían sido eficientes. En inspecciones realizadas después de 16 meses, la aplicación de Belzona® 3111, se encuentra en un excelente estado debido a sus propiedades de resistencia a los rayos UV y sin presentar problemas de filtraciones, ahorrándole al cliente gastos en mantenimiento debido a que anteriormente se aplicaba asfalto y este presentaba cristalización en poco tiempo.
