PROTECCIÓN CONTRA CORROSIÓN EN POSTE DEL TENDIDO ELÉCTRICO

Empresa de distribución de energía eléctrica, Ciudad de Guatemala

Revestimiento del flange de anclaje y un metro de altura del poste para protección a largo plazo contra ataque de químicos orgánicos.

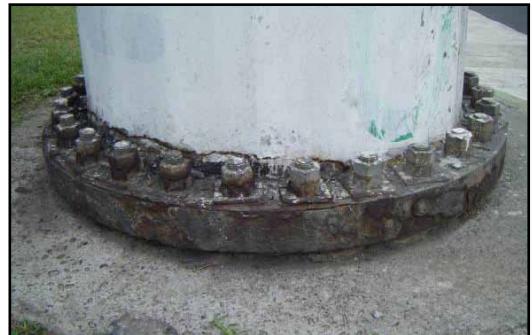
Debido a su ubicación, el poste sufría de daños severos en su base y pernos de anclaje, ya que personas que transitaban el lugar lo utilizaban de migitorio y los químicos orgánicos comprometieron la estructura física y estabilidad del poste.

1. Base del poste del tendido eléctrico
2. Corrosión crítica en el flange de anclaje y tuercas de fijación
3. Preparación de la superficie con Sand Blast
4. aplicación finalizada

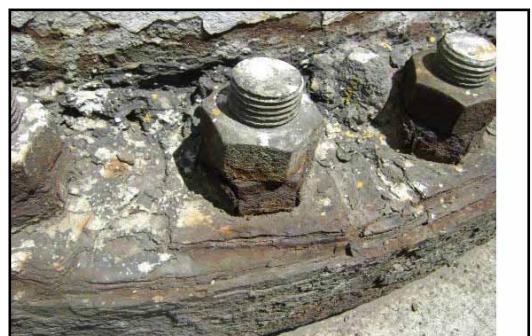
2.

De continuar así, ya que el 50% de tuercas y flange estaban totalmente corroídos, la tensión de los cables eléctricos hubiese provocado la caída de este poste y el arrastre de otros del sistema de tendido eléctrico.

Se sustituyeron las tuercas de anclaje, luego se preparó la superficie con sand blast, norma SSPC-SP 10, durante la aplicación se siguió el procedimiento HEX-12.
