## IMPULSOR DE RESIDUOS CLOACALES

AYSA (Aguas y Saneamientos Argentinos) Argentina

Recubrimiento elastomérico de impulsor de residuos cloacales.

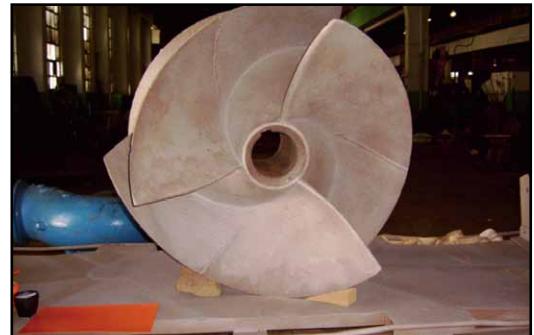
1. Vista del impulsor una vez arenado.
2. Recuperación con Belzona® 1311.
3. Aplicación de la primera capa de Belzona® 2121 color rojo
4. Aplicación de la segunda capa de 2121 color negro.
