ALOJAMIENTO DE MANIVELA AIB LUFKIN

Pan American Energy, Comodoro Rivadavia, Argentina

Reconstrucción de alojamiento de carrera de AIB Lufkin.

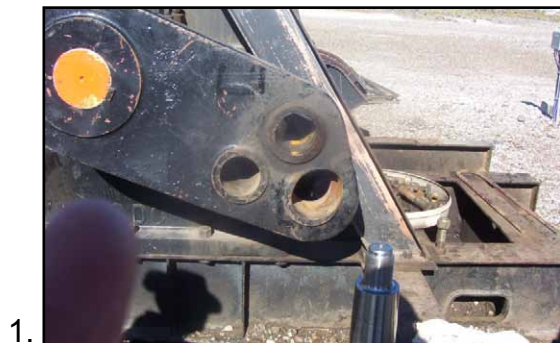
Desgaste y ovalización del alojamiento debido a corrosión del metal base. Dicho problema provocó el descentrado de la manivela.

1. Vista de la manivela y sus diferentes alojamientos de carrera
2. Colocación de arandela centradora y superficie preparada
3. Colocación de perno y sobrante de Belzona® 1111, el cual es retirado inmediatamente
4. Alojamiento reconstruido
