BELZONA REPARA Y PROTEGE PLATO DE BOMBA DE VACÍO

Planta de jabones, Guatemala

Reconstrucción y recubrimiento en plato de bomba de vacío.

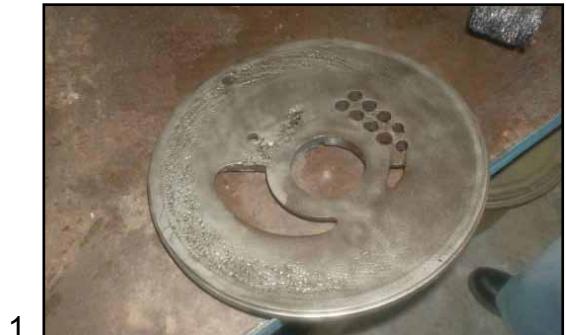
Severos daños por corrosión y abrasión estaban causando ineficiencia en el trabajo de la bomba.

1. Daños en el plato de la bomba de vacío
2. Reconstrucción con Belzona® 1111 (Super Metal)
3. Revestimiento terminado (Lado A)
4. Revestimiento terminado (Lado B)
