## PROTECCIÓN CONTRA FILTRACIONES EN PARQUEO PRINCIPAL DE EDIFICIO

Edificio, ciudad de Guatemala

Protección contra filtraciones en 300m<sup>2</sup> de las losas en parqueo principal de edificio.

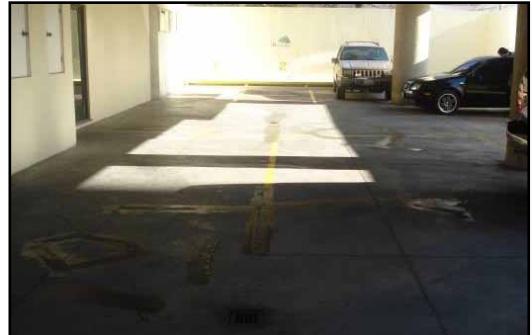
En el parqueo de este edificio se estacionan autos blindados, que por su peso han ocasionado grietas y fisuras en las losas cementicias que provocan filtraciones de agua sucia que caen sobre autos estacionados en niveles inferiores.

1. Parqueo principal
2. Aplicaciones anteriores ineficientes
3. Acondicionamiento de juntas y grietas
4. Aplicación terminada
