CAMISA DE EJE PORTAHELICE

Astillero Tandanor, Buenos Aires, Argentina

Reconstrucción de camisa de eje portahélice.

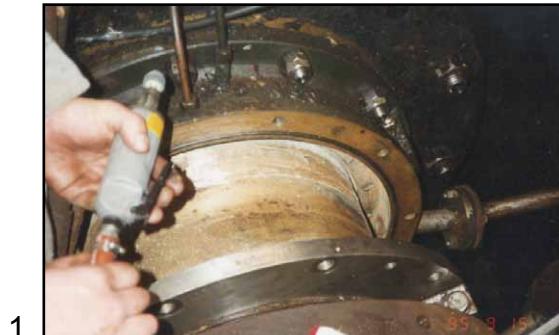
Desgaste de la camisa debido al rozamiento de la empaquetadura y la acción corrosiva del agua de mar.

1. Preparación de superficie mediante herramientas manuales
2. Aplicación de Belzona® 1111
3. Vista de los moldes a colocar
4. Trabajo terminado una vez retirados los moldes

La reparación se realizó mediante método de moldeo, para lo cual se prepararon 2 medias cañas de diámetro interior igual al diámetro exterior de la camisa. De esta manera el cliente evitó tener que sacar el barco a dique seco, y por lo tanto de sacar el eje portahélice. Una reparación convencional hubiese costado varios miles de dólares con el barco fuera del agua.
