GASÓMETROS (ALMACENA 30.000M³ DE GAS ALTO HORNO)

Ternium Siderar, San Nicolás, Buenos Aires, Argentina

Reparación de fisuras en soldadura, entre pared del gasómetro y el anillo de hierro angulo.1.-de 0,50m y 2.- de 1,50m. La tarea se realizará a una altura de 30m.

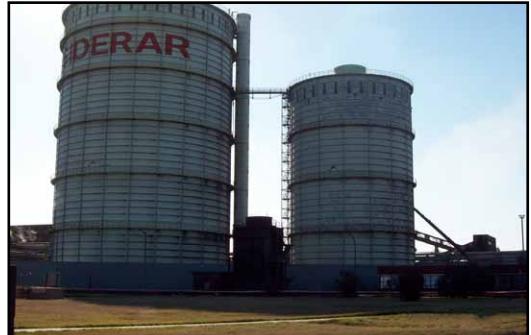
1. Gasómetros
2. Fisura agujereada extremos para detenerla
3. Aplicación Belzona® 1221
4. Aplicación Belzona® 2121, con 9341 incluido entre las dos manos

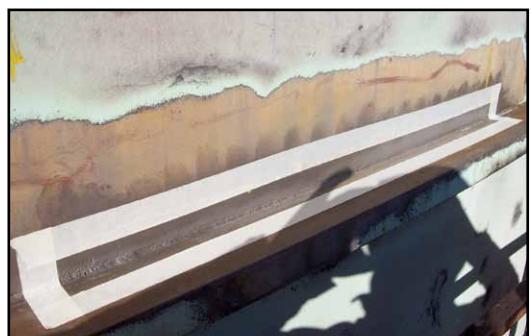
2.

Fisura en la soldadura, pérdida de gas con alto grado de riesgo.

El sustrato fué preparado por hidroarenado. Partículas magnéticas que determinó el largo de las fisuras. Se agujerean extremos de fisuras para detenerlas. Se aplican productos Belzona® 1221, 9341 y 2121.
