## BELZONA REPARA Y PROTEGE TORNILLOS SIN FIN EN INDUSTRIA DE JABONES

Fabrica de jabones, ubicada a 60km de la Ciudad de Guatemala

Mayo 2008

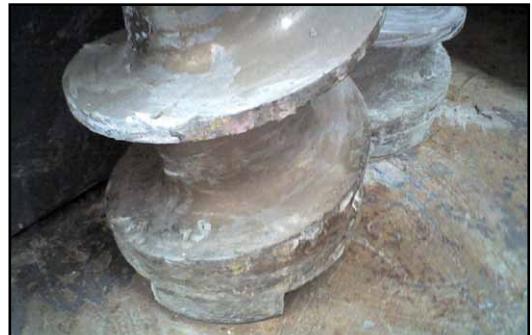
Los químicos utilizados en la formulación de los jabones provocan agujeros en la superficie metálica de los tornillos y las cargas de carbonatos de la mezcla de jabón ocasiona desgaste por abrasión en el mismo.

1. Daños por abrasión en tornillos extrusores
2. Superficie preparada
3. Aplicación de la primera capa de Belzona® 1321 color gris
4. Aplicación terminada a dos capas (Belzona® 1321 color azul)
