REPARACION RÁPIDA CON BELZONA SIN SOLDAR

Empresa Petrolera de Almacenamiento y Depósito de Combustibles en Perú

Ranura de empaque y Tapa de Receptáculo de combustible tipo Cacerina

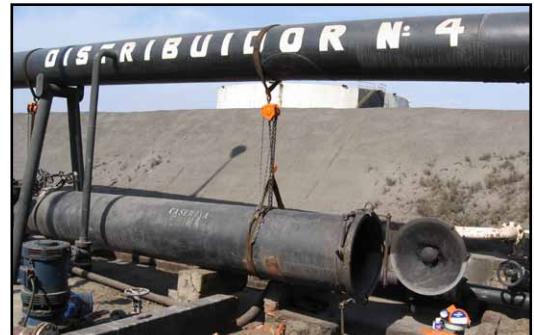
1. Vista General de Cacerina con tapa abierta
2. Erosión en ranura de empaque y tapa
3. Ranura reconstruida por moldeo
4. Trabajo Terminado

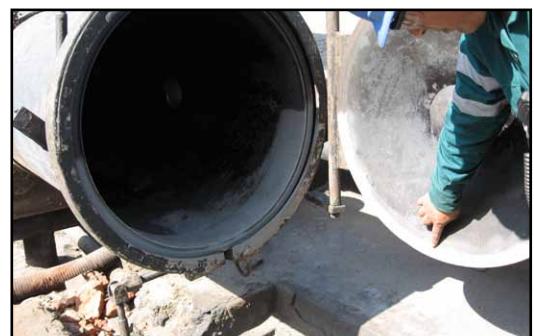
2.

Fuga de combustible por erosión-corrosión en parte inferior que ha destruido la ranura y erosionado la tapa

Reconstrucción de ranura y tapa con Belzona® 1111 y Belzona® 9411 para el moldeo con empaque usado según Belzona Know-How System Leaflet ENC-5 y Belzona® 9341 para reforzar la pestaña según CEP-1
