BELZONA PROTEGE TANQUE CONTACTOR

Planta de Tratamiento de Agua, New Jersey (EE.UU.)

Tanque contactor final de cloro en una planta municipal de aguas residuales.

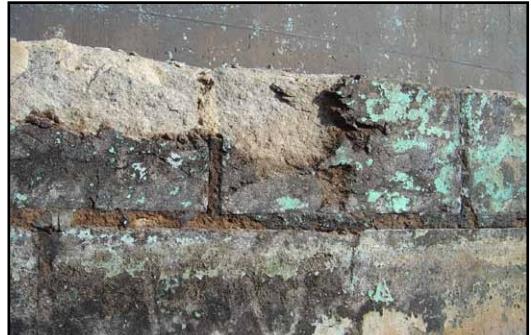
Los vapores del hipoclorito de sodio (Cloro) habían destruido las paredes de concreto por encima de la línea de agua. El revestimiento previo, un producto comercial barato, no pudo contrarrestar este ambiente químicamente agresivo.

1. Las partes superiores deterioradas de la pared de concreto
2. Partes superiores son retiradas y limpiadas
3. Belzona® 5111 teñido azul cielo
4. Aliviadero reconstruido con Belzona® 4111

La aplicación se llevó a cabo de conformidad con los folletos Belzona Know-How de los sistemas TCC-9 y WPA-2. Las partes superiores de la pared de concreto fueron retiradas y reemplazadas. Las paredes fueron luego preparadas con granallado antes de aplicar el sistema Belzona® 5111 (teñido de azul). Se utilizó Belzona® 4111 para la reparación del aliviadero.
