BELZONA RESTAURA BOMBA DE AGUA DE RÍO

Instalación de Tratamiento de Agua, Iowa (EE.UU.)

Bomba de la toma de agua de río para la planta de tratamiento de agua.

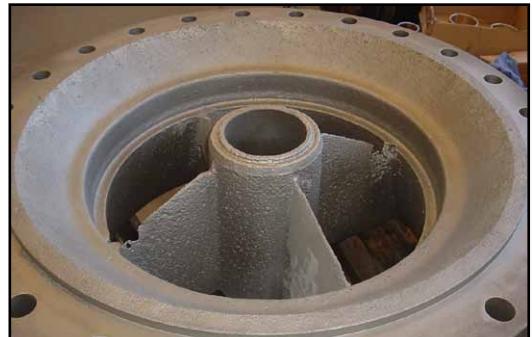
Erosión-corrosión causada por la arena y los sólidos arrastrados por el río.

1. Área dañada en la bomba
2. Durante la reparación con Belzona® 1111
3. Reconstrucción terminada con Belzona® 1111
4. Aplicación completa después de aplicar Belzona® 1321
