SELLADO Y PROTECCIÓN EN TANQUE DE DIESEL

Barcaza generadora de energía / Guayaquil - Ecuador

Sellado de fugas activas en tanque de diesel, recuperación de volúmenes perdidos y protección en zócalo del tanque.

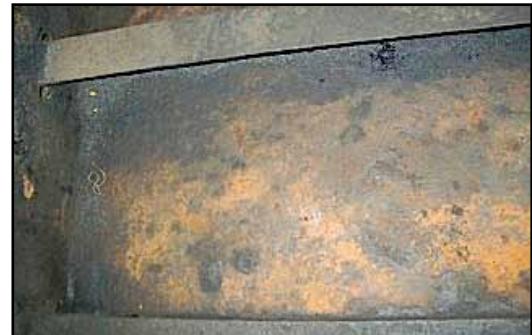
- Corrosión causada por el contenido del tanque
- Ataque químico
- Fugas activas en pared del tanque
- La reparación es imposible de realizar mediante técnicas de soldadura

1. Estado inicial de la lámina metálica
2. Área granallada y limpieza con Belzona 9111
3. Sellado de fugas activas y recuperación de volúmenes
4. Protección de la estructura, trabajo finalizado
