## SELLADO DE ESTANQUES LUBRICACION DE CHANCADORES MP1000

Minera El Abra, Calama, Antofagasta, Chile.

16 y 17 de junio 2010

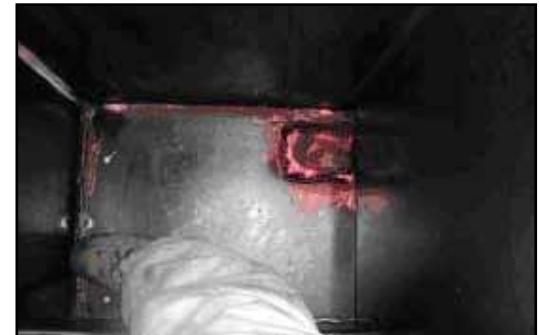
Filtración de aceite en sector de soldaduras y uniones. Se detectan las filtraciones con aplicación de tintas penetrantes.

1. Condiciones originales del tanque, se observa la tinta penetrante
2. Superficie preparada
3. Otro ángulo de la superficie preparada
4. Aplicación concluida
