## EFICIENCIA EN EQUIPOS DE BOMBEO

Generadora Eléctrica / Guayaquil - Ecuador

Recuperación de volúmenes internos. Recubrimiento interno para el mejoramiento de eficiencia.

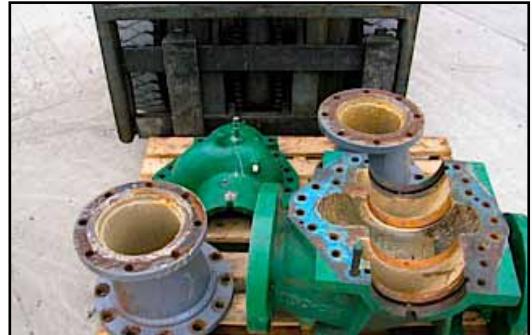
Perdida de eficiencia en equipos de bombeo. Deterioro acelerado de las superficies internas debido a los efectos de erosión/corrosión.

1. Estado inicial del equipo de bombeo
2. Belzona® 1311 para Recuperación volúmenes
3. Belzona® 1341 500 micras
4. Trabajo finalizado
