## VALVULA DE LASTRE

Astillero Tandanor, Buenos Aires, Argentina

Reparación del sello de goma de válvula de lastre de buque

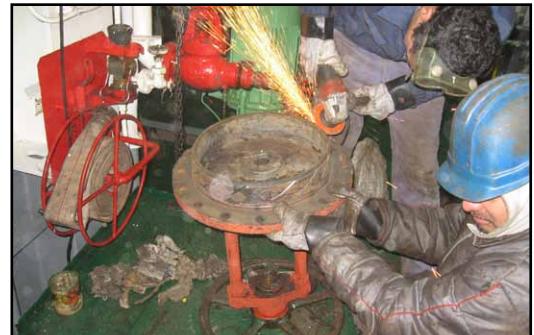
1. Retiro del forro existente
2. Aplicación de Belzona® 2911 acondicionador de superficies
3. Reparación terminada con Belzona® 2121 (D&A Hi-Coat Elastomer)

Se retiraron los restos adheridos del forro de goma y se limpió la superficie con herramientas manuales. Una vez desengrasada la superficie con acetona industrial se aplicó Belzona® 2911 acondicionador de superficies. Luego se revistió completamente el área con Belzona® 2121 creándose un nuevo sello de goma totalmente resistente. Se empleó el sistema SHM-9 para creación y reparación de forros de caucho
