## BELZONA PROVEE SELLO DE FUGA EFECTIVO EN TRANSFORMADOR

Parque eólico, Inglaterra

Aletas de refrigeración en transformador

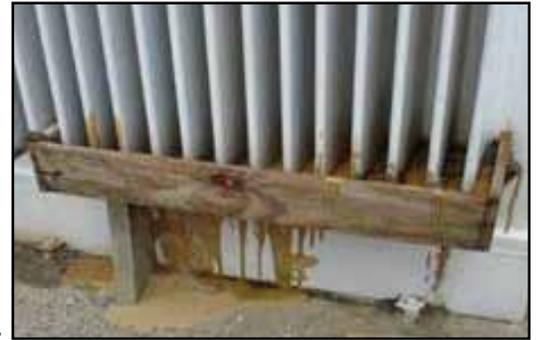
Fuga de aceite ocasionada por el ganado al rascarse contra el filo de las aletas de refrigeración.

1. Reparación previa
2. Preparación de superficie
3. Pegando las placas dobles con Belzona 1161
4. Aplicación concluida
