## BELZONA REPARA TRANSFORMADOR CON FUGAS

Aserradero en la Columbia Británica, Canadá

Transformador de electricidad

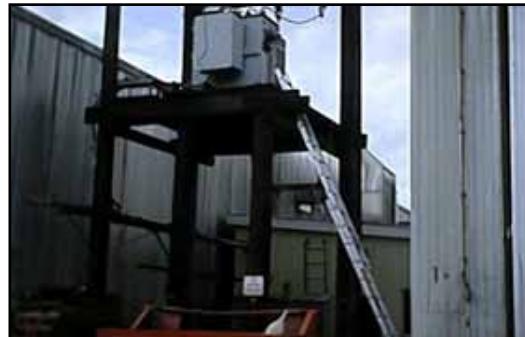
1.

Las aletas de enfriamiento del transformador habían sido dañadas.  
Las reparaciones tenían una corta duración

### FOTOGRAFÍAS
