BELZONA REPARA AISLADORES ROTOS

Compañía de Distribución Eléctrica, Francia

Aislador eléctrico en una subestación de distribución.

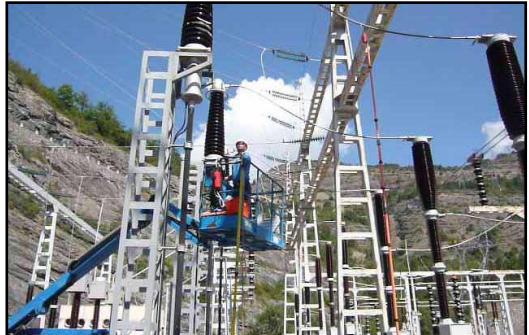
1. Vista general de la sub-estación
2. Aislador roto
3. Reparación terminada
4. Acercamiento mostrando la reproducción exacta del perfil original

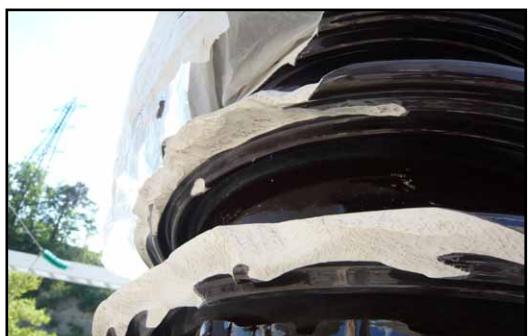
2.

Aislador roto, compromete la seguridad en el lugar.

Se tomó un patrón del área rota a partir de un área en buen estado usando un elastómero de Belzona. Aplicando el sistema Know How PDP-9 y PDP-10 modificado. Este se usó luego para moldear Belzona® 8111 para recrear los perfiles originales.

Los aisladores son viejos y su reemplazo es casi imposible dado que partes similares ya no están disponibles. Se tomó la opción de reparar con Belzona® 8111 debido a las propiedades eléctricas del producto. La reparación fue realizada in situ por el equipo de aplicación, que completó el trabajo en unas pocas horas.
