BELZONA MANTIENE LAS LUCES ENCENDIDAS

Sub-estación eléctrica principal, Reino Unido

Una bocina de porcelana de un transformador era reemplazada en la sub-estación electrica.

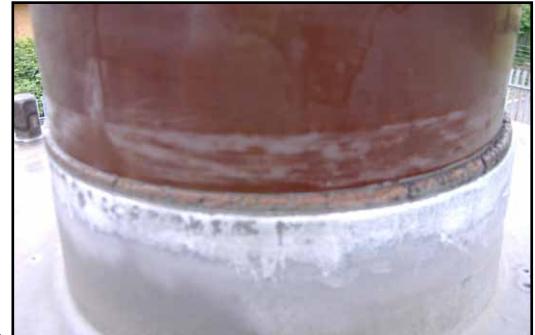
Ocurrió una desalineación en la torreta de acero haciendo que el aceite del transformador se filtre creando una fuga activa de aceite.

1. Encontrando la fuga
2. Preparando el sustrato
3. Aplicando Belzona 1161
4. El transformador terminado in-situ
