FUGAS DE TRANSFORMADOR SELLADAS CON BELZONA

Planta Eléctrica en la parte Oeste de Tennessee, EE.UU.

2006

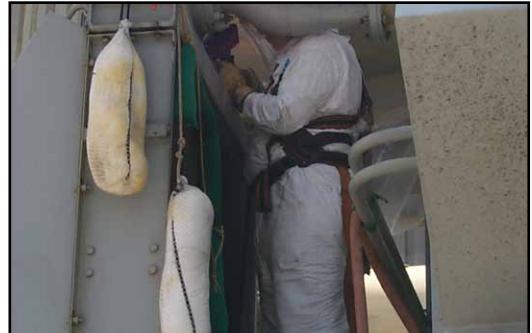
Los transformadores tenían fugas de aceite en las bridas.

1. Vista general de la zona
2. Deteniendo la fuga con Belzona 1161
3. Vertiendo Belzona 2221 en el molde
4. Vista final de Belzona una vez fraguado
