SELLADO DE FUGA ACTIVA

INTERAGUA / Guayaquil - Ecuador

Agosto 2010

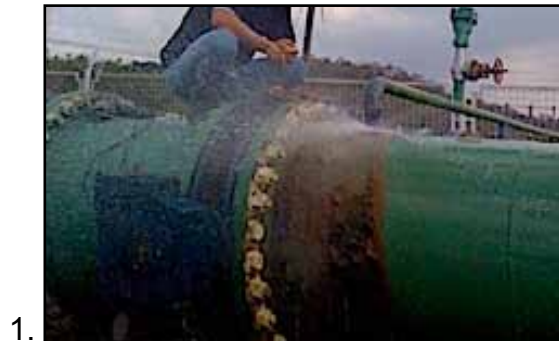
Presencia de fuga activa en el cuello de tubería.

Fisura en el cordón de soldadura a una presión de 4 bar, no es posible detener la emisión de agua o la disminución de la presión.

1. Estado inicial de la fuga
2. Belzona 1291 y Belzona 1161
3. Medias cañas de soporte y reforzamiento de tubería
4. Trabajo finalizado
