BELZONA® 2211 SELLA FUGAS DE ACEITE EN RELÉS DE TRANSFORMADOR

Distribución de Electricidad, Australia Occidental

Aislador de contacto a tierra en un transformador inmerso en aceite producto de una fuga.

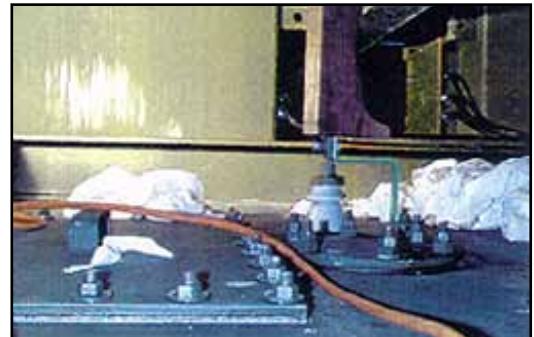
Las fugas de aceite llegaban a los 5 litros diarios a través del aislador. El mantenimiento y las reparaciones no contemplaban trabajos en el interior del reactor, por lo que se buscaron otras alternativas.

1. Uno de los aisladores de contacto a tierra con fugas
2. En pleno trabajo sobre el aislador (Nótese la cuña colocada para detener la fuga)
3. Aplicación de Belzona® 2211 una vez terminada
