INTERCAMBIADORES DE CALOR

Generadora eléctrica / Guayaquil - Ecuador

Reforzamiento de micraje en tapas de intercambiadores de calor y retoques puntuales en espejos. Las unidades fueron protegidas con Belzona en Junio del 2007.

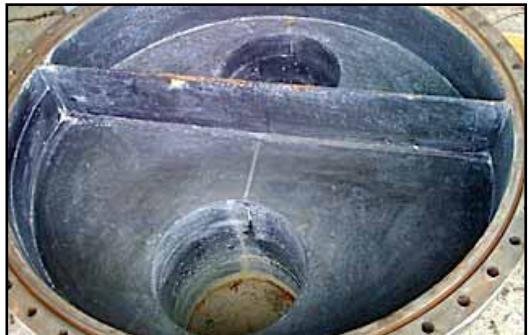
Corrosión localizada puntualmente en tapas y espejos de los intercambiadores de calor.

1. Estado de las tapas después de tres años de trabajo.
2. Preparación de superficie.
3. Primera capa de Belzona® 5811 (250 μ)
4. Segunda capa de Belzona® 5811 (250 μ)
