BELZONA PROTEGE MANGUERAS DE CAUCHO DE PLANTA DE AGUAS RESIDUALES DE RAYOS UV

Planta de Tratamiento de Aguas Residuales, Columbia Británica (Canadá)

Mangueras flexibles de caucho conectadas a digestor

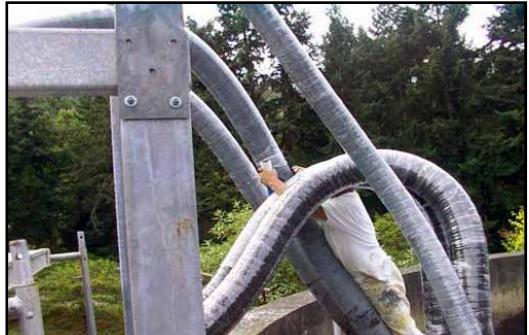
1. Preparando las mangueras flexibles. Todas las mangueras son envueltas ajustadamente con una película plástica para impedir corrimientos de la descarga desde el componente de caucho
2. Las bridas son esmeriladas y recubiertas con el acondicionador Belzona® 3921
3. Aplicación de Belzona® 3211. La tela de refuerzo Belzona® 9311 es incorporada al interior de la primera capa
4. Aplicación terminada
