SELLADO DE EMERGENCIA EN FUGA DE TRANSFORMADOR CON BELZONA

Un transformador de 450 kVA para el suministro de electricidad de una estación local de bombeo de agua.

Fugas de aceite del transformador por soldadura porosa y cuarteada.

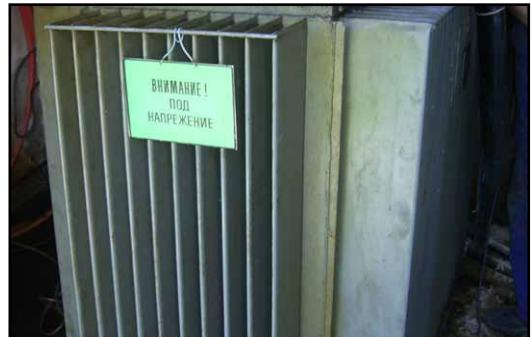
1. Vista general del transformador
2. Vista cercana de la preparación de superficie
3. Belzona 1291 es aplicado para detener las fugas activas
4. Belzona 1161 es aplicado sobre el área del problema
