BELZONA CONSERVA ROTORES Y MANTIENE LA PRODUCCIÓN

Planta de cartón, Jordania

Rotor de bomba neumática de aro de agua.

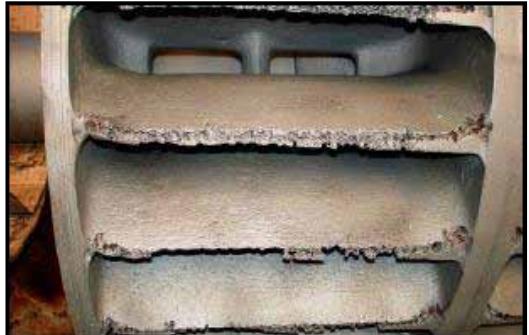
Severamente erosionado, sin reemplazo disponible. Un nuevo rotor costaría 11,000 dólares americanos.

1. Cuerpo del rotor severamente erosionado
2. Reconstrucción y refuerzo con Belzona® 1111
3. Recubrimiento superior con Belzona® 1321
4. Listo para estar en funcionamiento
