SELLADO DE LIQUEO Y REFORZAMIENTO DE TUBERÍAS

INTERAGUA / Guayaquil - Ecuador

Julio 2010

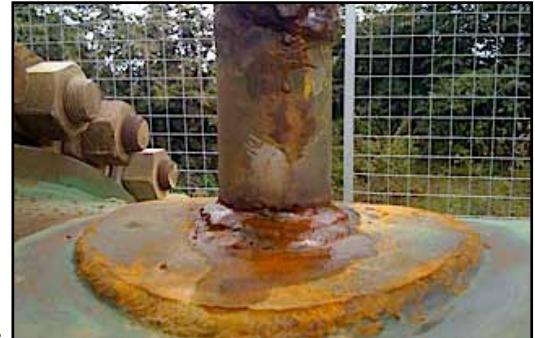
- Corrosión galvánica en los cordones de soldadura de las tuberías
- Presencia de liqueos
- Futuras fugas con alta presión
- Deterioramiento acelerado de las tuberías

1. Estado inicial de las tuberías.
2. Reforzamiento y sellado de liqueos en tuberías Belzona 1161
3. Protección con Belzona 1321
4. Finalización el trabajo
