## RECUPERACIÓN Y PROTECCIÓN EN TAPAS DE INTERCAMBIADOR

Generadora eléctrica / Guayaquil - Ecuador

Recuperación de volúmenes perdidos en los bordes de 12 tapas y la protección de las mismas.

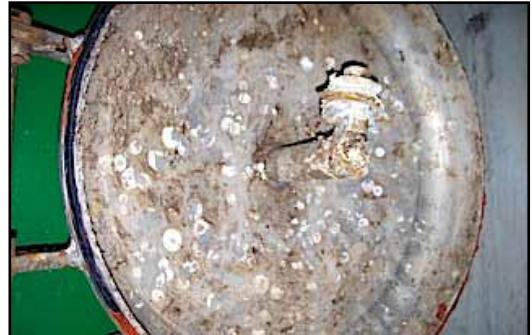
Pérdida de volúmenes en los bordes de 12 tapas y presencia de picaduras ocasionadas por la salinidad del agua con que opera este equipo.

1. Estado inicial de las tapas del condensador.
2. Estado inicial de los bordes de las tapas del condensador.
3. Belzona® 5811 (250 µ)
4. Belzona® 1321 (250 µ)
