PROTECCIÓN PARA REDUCTORES, ACOPLES Y CODOS

Generadora eléctrica / Guayaquil - Ecuador

Reforzamiento de micraje en reductores, acoplos y codos en el sistema de intercambiadores de calor. Las unidades fueron protegidas con Belzona en Junio del 2007.

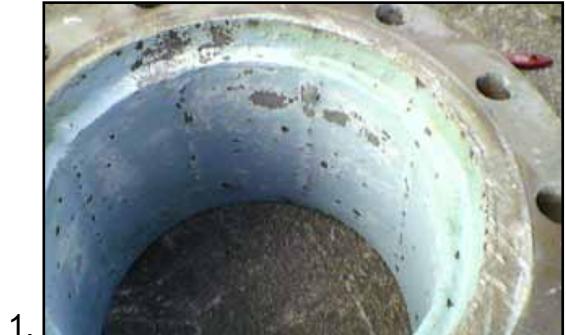
Corrosión localizada puntualmente en reductores, acoplos y codos en el sistema de intercambiadores de calor.
