## REPARACIÓN DE BRIDA

MONCERLEC / Guayaquil - Ecuador

Fuga activa de aceite en la brida

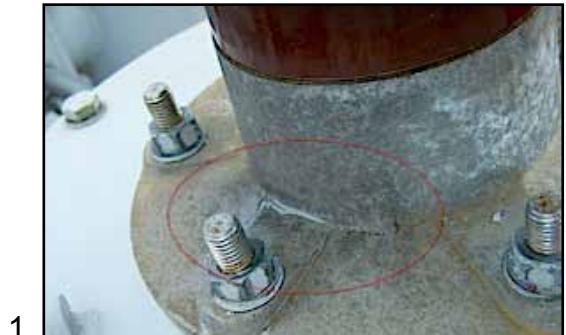
Presencia de fuga activa de aceite en la brida, se procedió a realizar soldadura en caliente, la misma que se cristalizó y no pudo sellar la fuga.

1. Fisura en la base del bushing
2. Preparación de superficie
3. Aplicación de Belzona® 1111
4. Trabajo finalizado.
