SELLADO DE FUGAS EN TRANSFORMADOR

CONTECON - Puerto marítimo / Guayaquil - Ecuador

Junio 2010

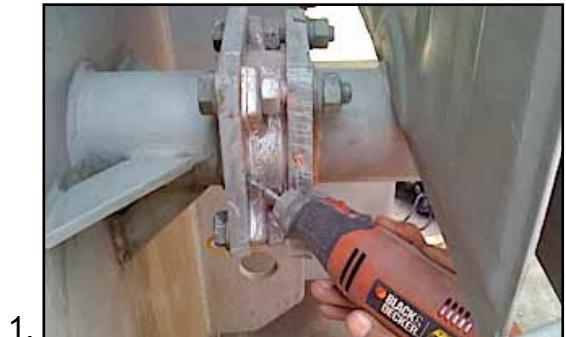
1. Preparación de superficie
2. Limpieza con Belzona 9111NF
3. Belzona 1161
4. Belzona 5831, trabajo terminado
