ESFERA PERFECTA CON BELZONA® 1111 Y BELZONA® 1341

Empresa distribuidora de Combustibles con grandes terminales

Esfera de válvula de bola

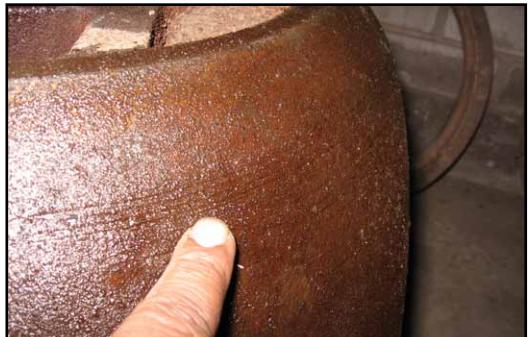
Corrosión generalizada bajo capa de cromo y desgaste por rozamiento de sellos

1. Corrosión y desgaste en esfera
2. Rellenando con Belzona® 1111
3. Acabado superficial liso
4. Ensamble de esfera en cuerpo central de válvula

Reconstrucción de superficie rellenando con Belzona® 1111, previamente se preparó la superficie por granallado, removiendo la capa de cromo deleznable. Para obtener un acabado liso y buena protección contra la corrosión y resistencia a los hidrocarburos se aplicó Belzona® 1341 con espátula de forma.
